Commune de Valras-Plage

Etudes de dangers de la protection contre les inondations de l'Orb

Version 2

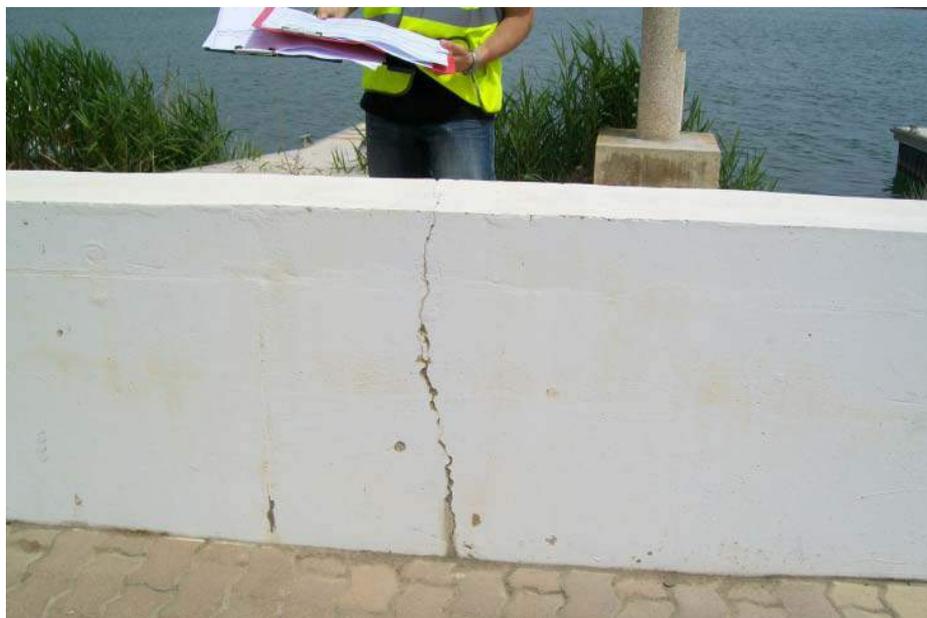
Photo 11 : Exemple de fissure sur le 1^{er} mur SOGREAH

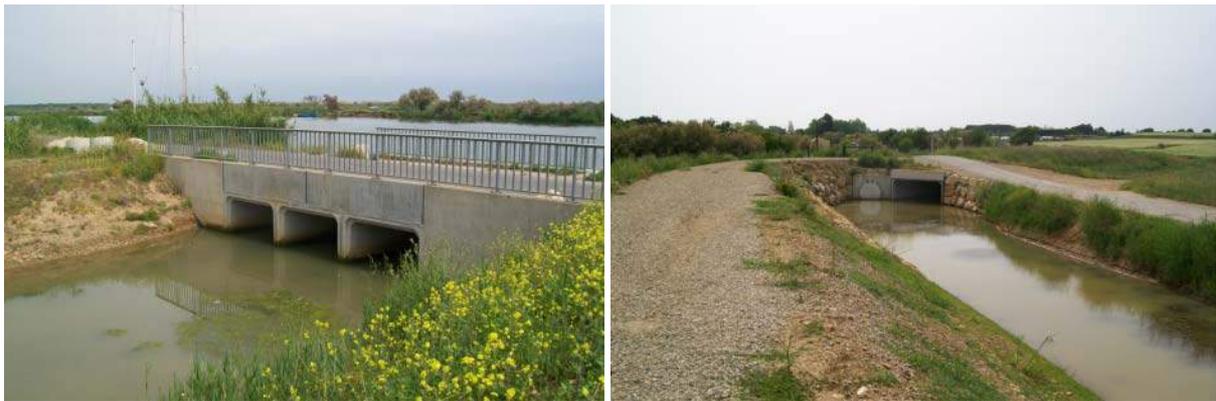
Photo 14 : Ouvrage de débouché, buse béton armé et cadre béton

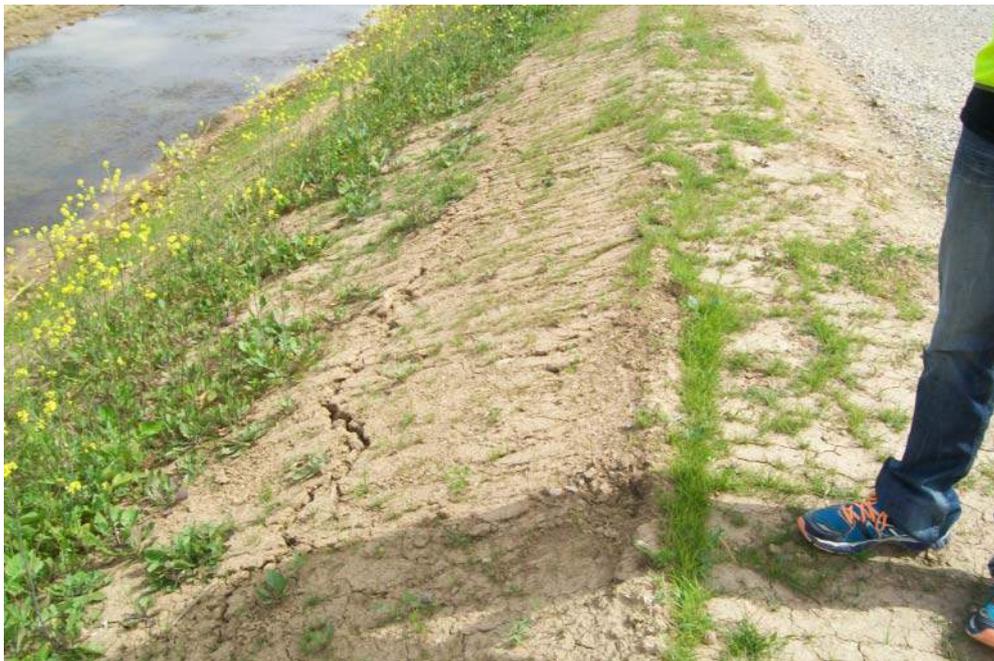
Photo 15 : Fissure superficielle de la terre végétale - Aval digue

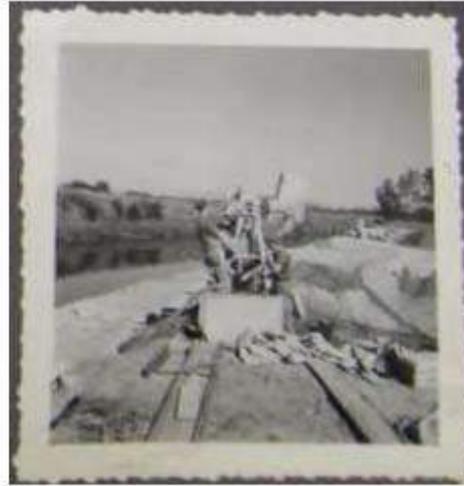
**Figure 68 : Eté – automne 1957 :
réparation de la brèche
(Source : Granier des Garets)**

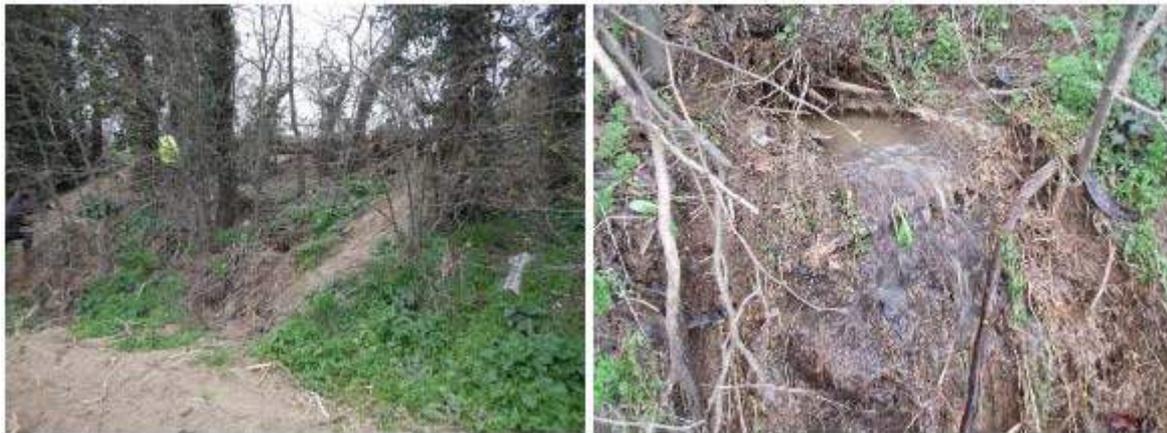
Figure 69 : Digue de la Plaine Saint Pierre – Effondrement de l’ouvrage suite à un renard hydraulique et du à la présence de nombreux terriers (crue de novembre 2014)

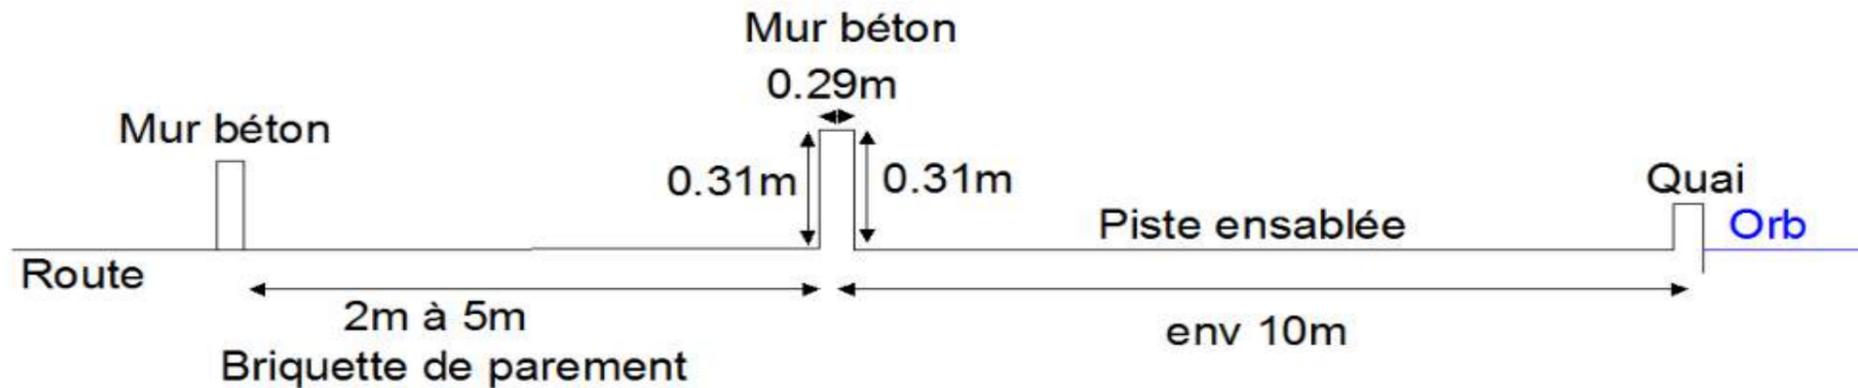
Note :
 Quelques fissures mineures sur la crête du mur.

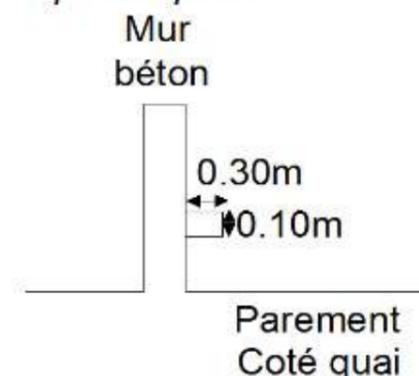
Note : Mur proche du quai avec banc public
 2 Clapets anti-retour peu opérationnels
 Fissures de faible gravité

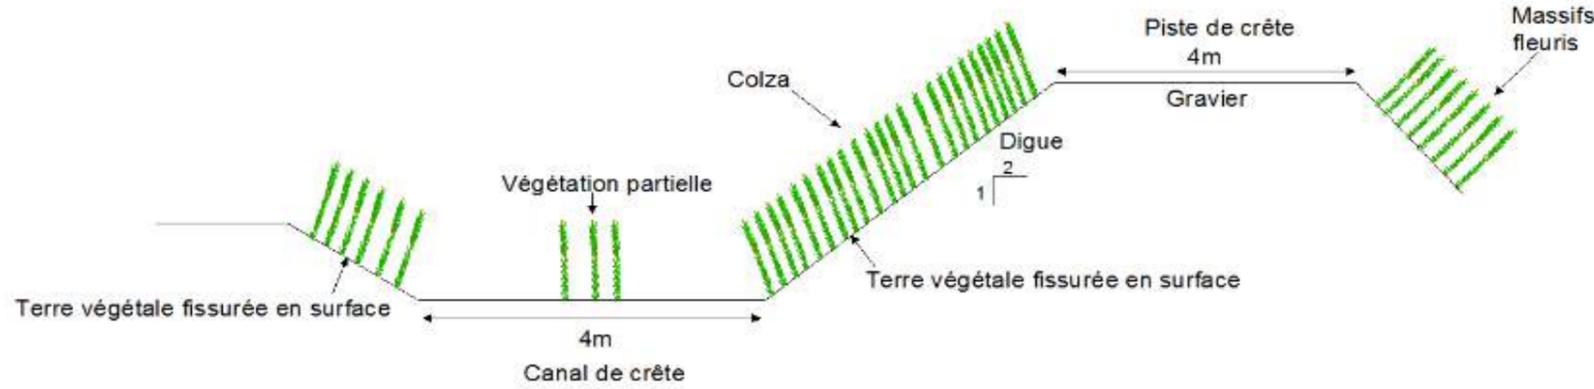
Note : Ouvrage récent – Végétation sur rampant structurant la digue – Entretien nécessaire
 Fissure superficielle de la terre végétale sans conséquence de rupture
 Remontée d'eau de nappe

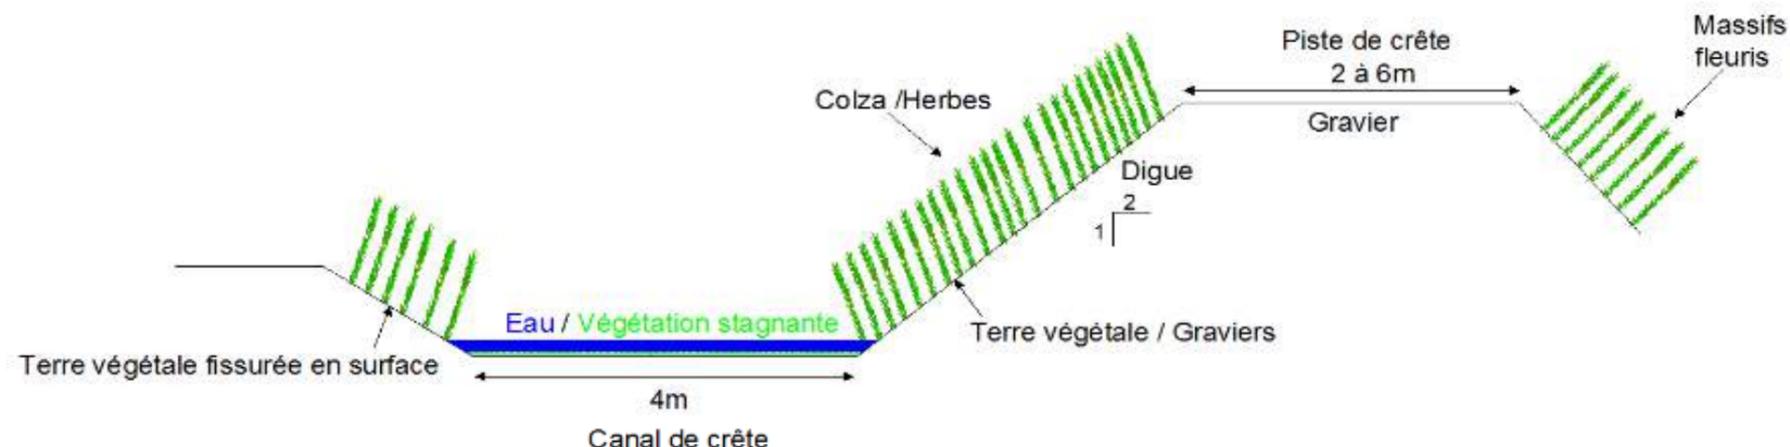
Note : Erosion mineure sur le linéaire de rampant de digue –
 Ravinements perpendiculaire au linéaire de digue – A surveiller
 Végétation à entretenir
 Evacuation de l'eau bloquée au niveau du déversoir (point 37)
 Remontée d'eau de nappe

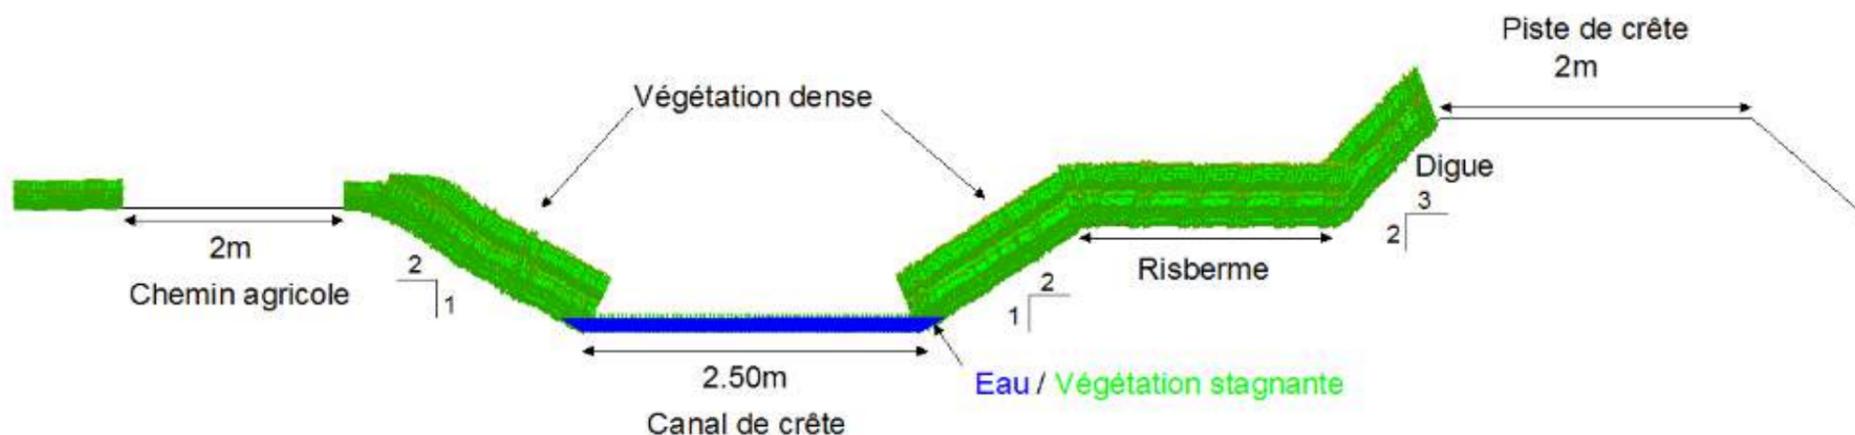
Note : Végétation fortement dense favorisant l'activité de fousseurs et formation d'embâcle. Entretien nécessaire. Inspection difficile à exécuter précisément. Stagnation d'eau de nappe pouvant favoriser des érosions de conduit
