Commune de Valras-Plage

Etudes de dangers de la protection contre les inondations de l'Orb

Version 2

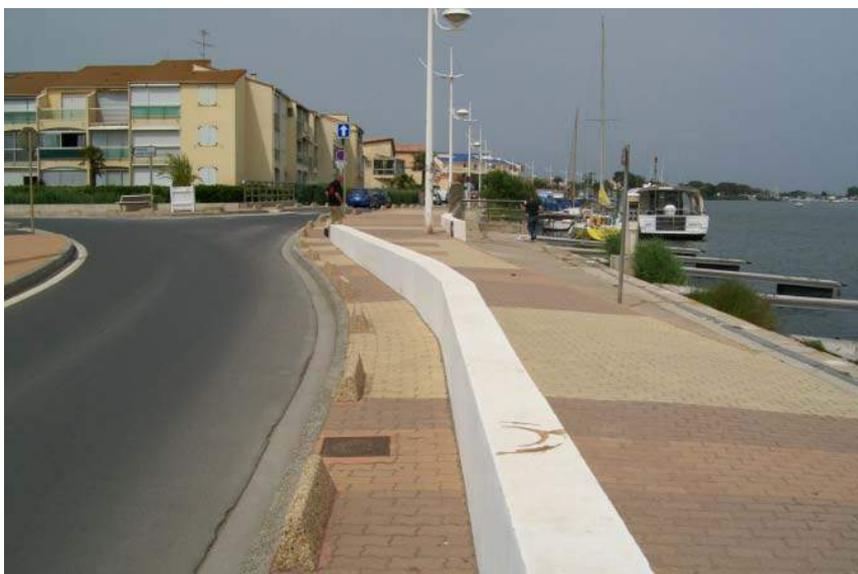
**Photo 1 : Muret anti-inondation rue Jean Dauga
(Source : Inspection visuelle Egis Eau 2015)**

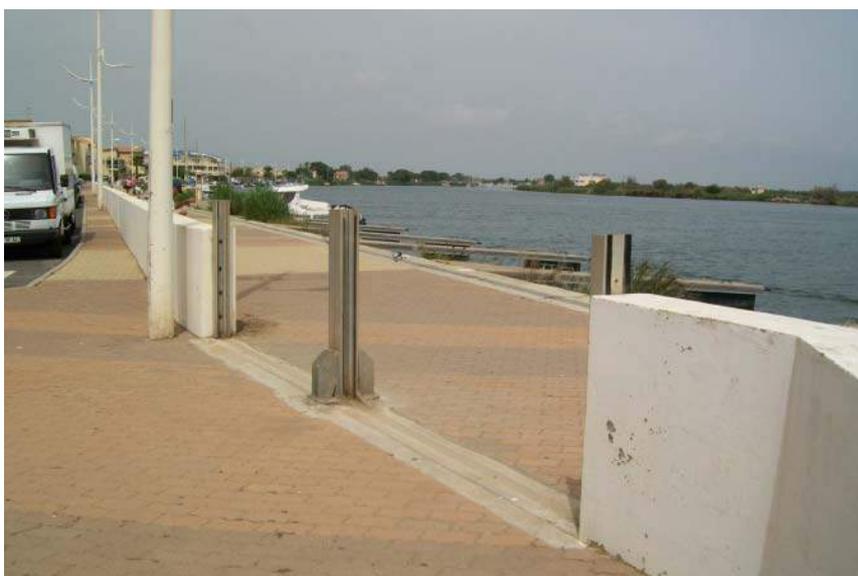
**Photo 2 : Batardeau de protection par montant aluminium
(Source : Inspection visuelle Egis Eau 2015)**

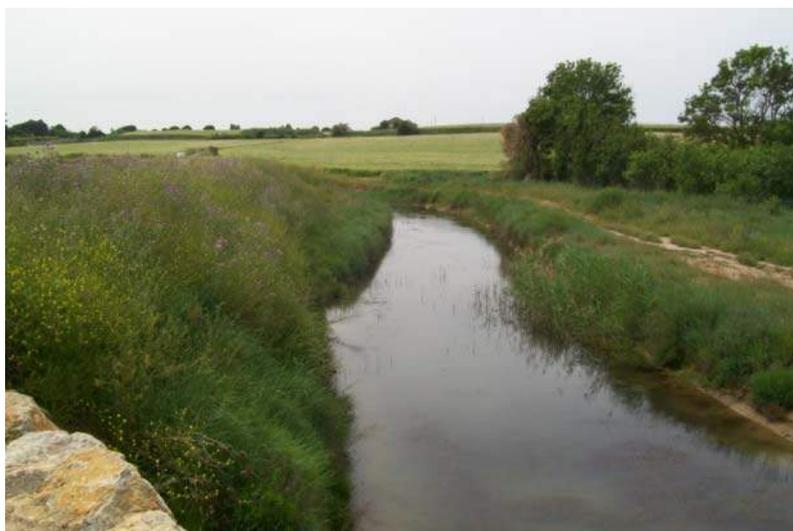
La photo suivante montre l'état d'un tronçon réalisé en phase1 :

Photo 3 : Coupe type canal de crête + endiguement
(Source : Inspection visuelle Egis Eau 2015)

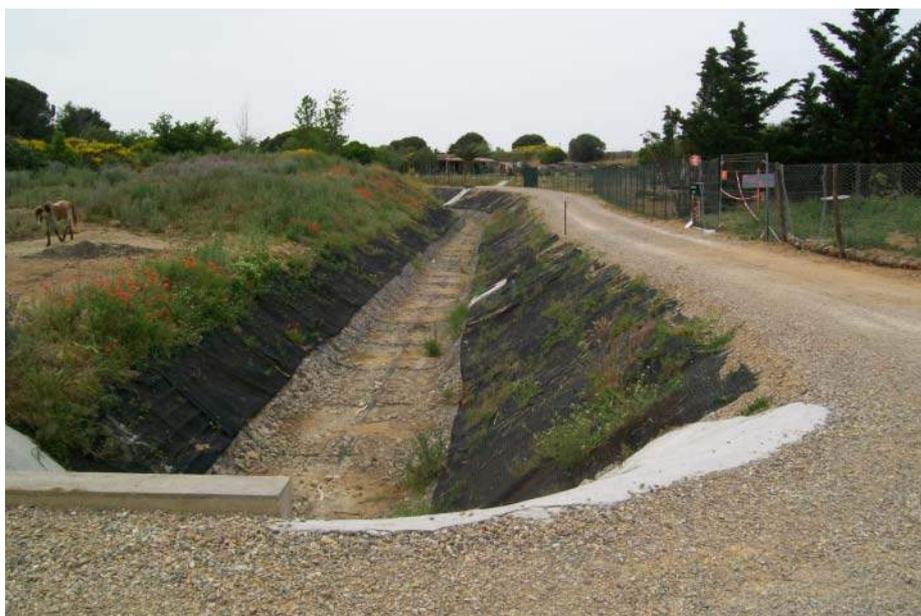
Photo 4 : Canal de crête proche du rond-point de la RD64 (Source : Inspection visuelle Egis Eau 2015)

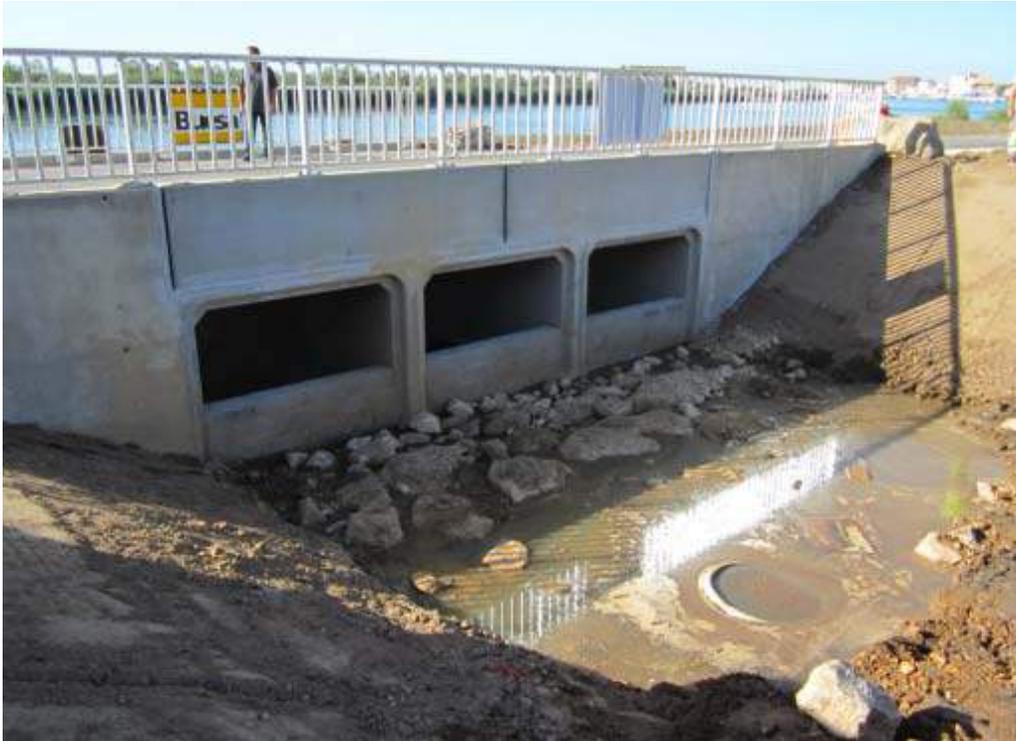
L'ouvrage de débouché dans l'Orb se compose de trois cadres préfabriqués en béton armé rectangulaire de 2.00*2.00 m équipés de clapets anti-retour côté Orb.

Photo 5 : Ouvrage de débouché préfabriqués (Source : Suivi EXE des travaux BUESA par Egis Eau)

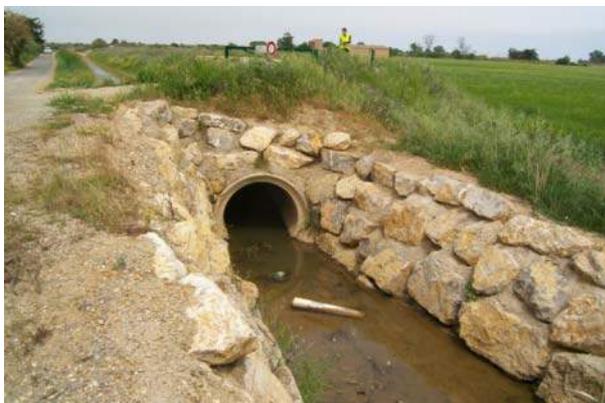
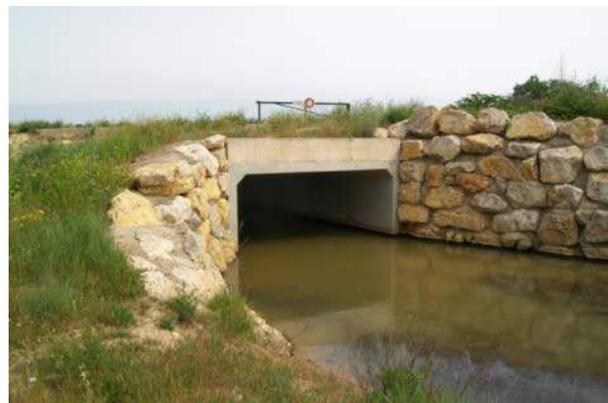
- Deux cadres béton 3.75 m x 2.5 m sur le canal,
- Buse BA Ø1500 mm sur un affluent du canal.

Photo 6 : Ouvrage hydrauliques du canal de crête sous Jasse Neuve (Source : Egis Eau)

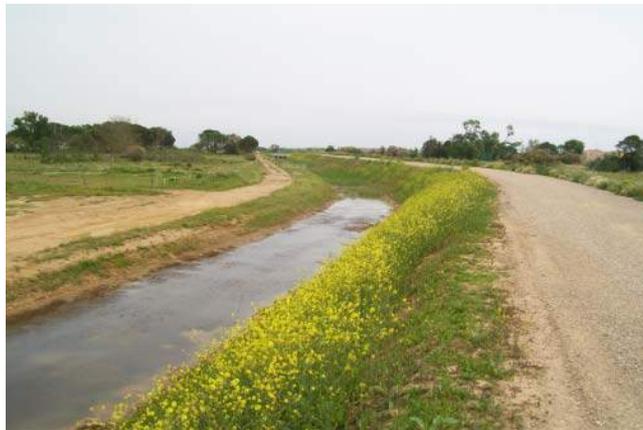
Des problèmes d'étanchéité des matériaux ont été relevés par les campagnes géotechniques d'I-Terre et CAZAL en 2010. C'est pourquoi une 2^{ème} phase de travaux a prévu l'arasement des matériaux, mise en place d'autres matériaux plus compacts, l'instauration d'un masque argileux pour augmenter les étanchéités, l'élargissement des pistes de crête des digues et la repose d'un grillage anti-fouisseur.

Photo 7 : Digue de Querelles réalisée en phase 2 BUESA (Source : Inspection visuelle Egis Eau)

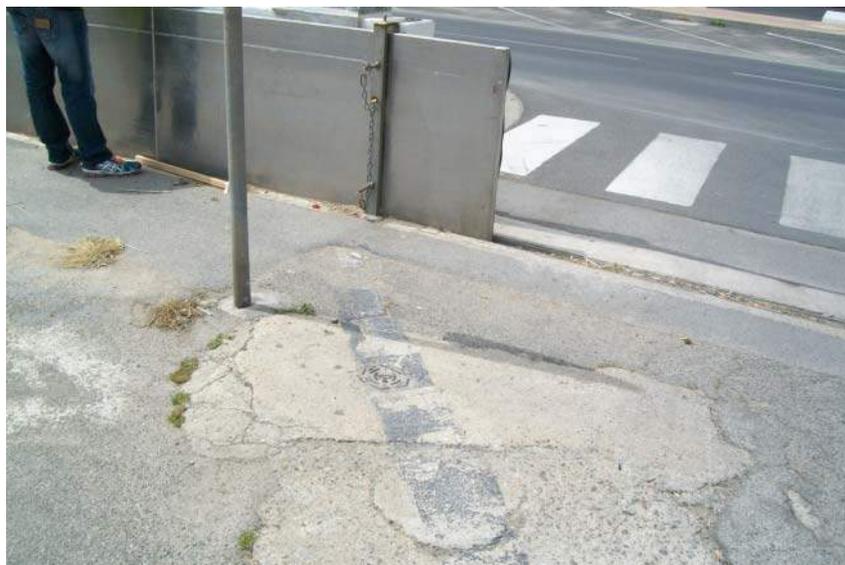
Figure 28 : Conduite AEP proche du batardeau et du port de plaisance en amont du mur
(Source : Inspection visuelle Egis Eau)

- ✓ Un réseau AEP sous le batardeau proche du port, en amont du mur béton. Ses caractéristiques sont inconnues :

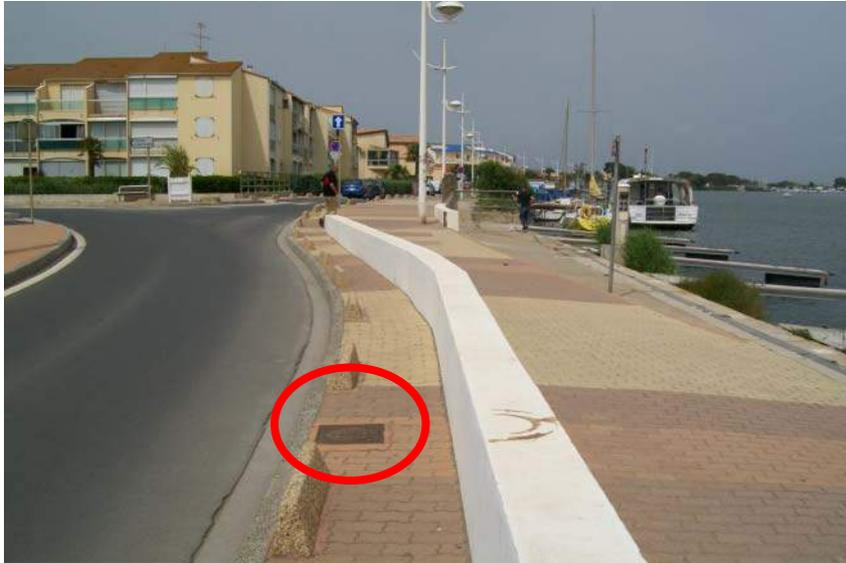
**Photo 8 : Conduite EP proche du mur en aval
(Source : Inspection visuelle Egis Eau)**

- Un réseau pluvial intercalé entre la route et le mur en aval

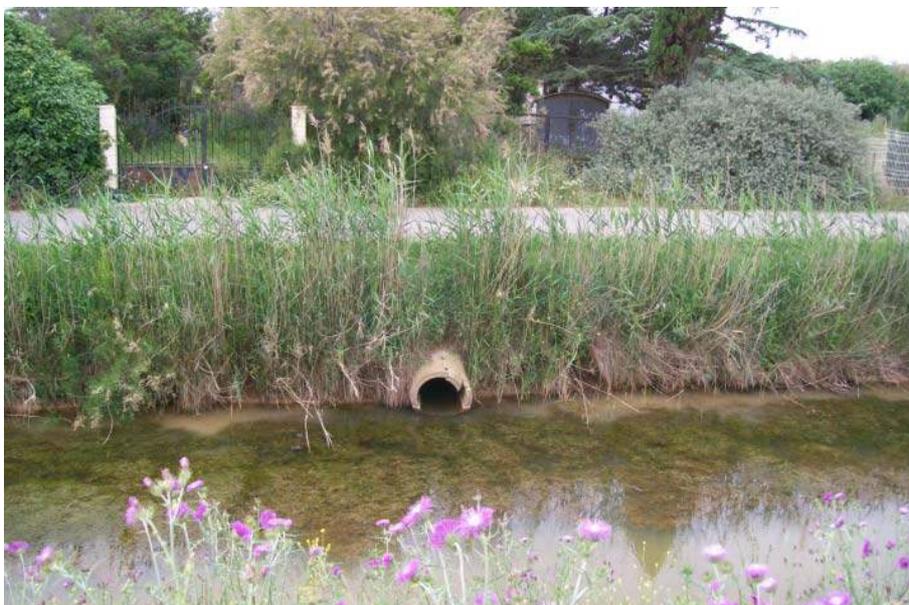
Photo 9 : Conduite d'eaux pluviales en face de la digue de Querelles

- ✓ Deux conduites de rejet d'eaux pluviales provenant de résidences privées face à la digue de Querelles

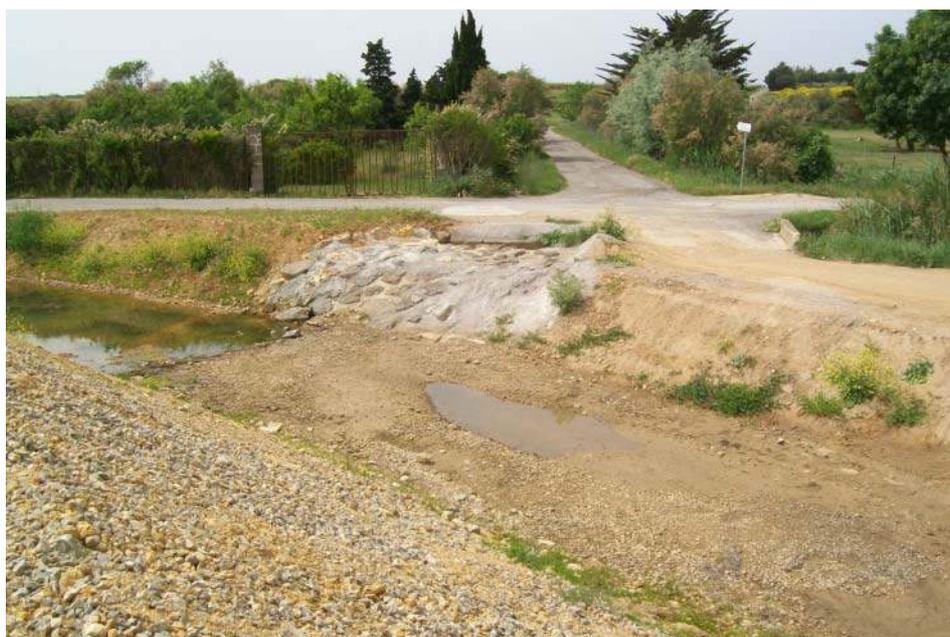
Photo 12 : Fond de canal proche du déversoir du carrefour menant à l'écurie

Au point de vue morphologique et fonctionnement hydraulique, la digue reprend les mêmes caractéristiques des plans d'exécutions des travaux réalisés par les Entreprises BUESA et CAZAL. On peut noter cependant un profil du fond de canal irrégulier à l'origine d'une stagnation des eaux. La photo ci-dessous représente un exemple :

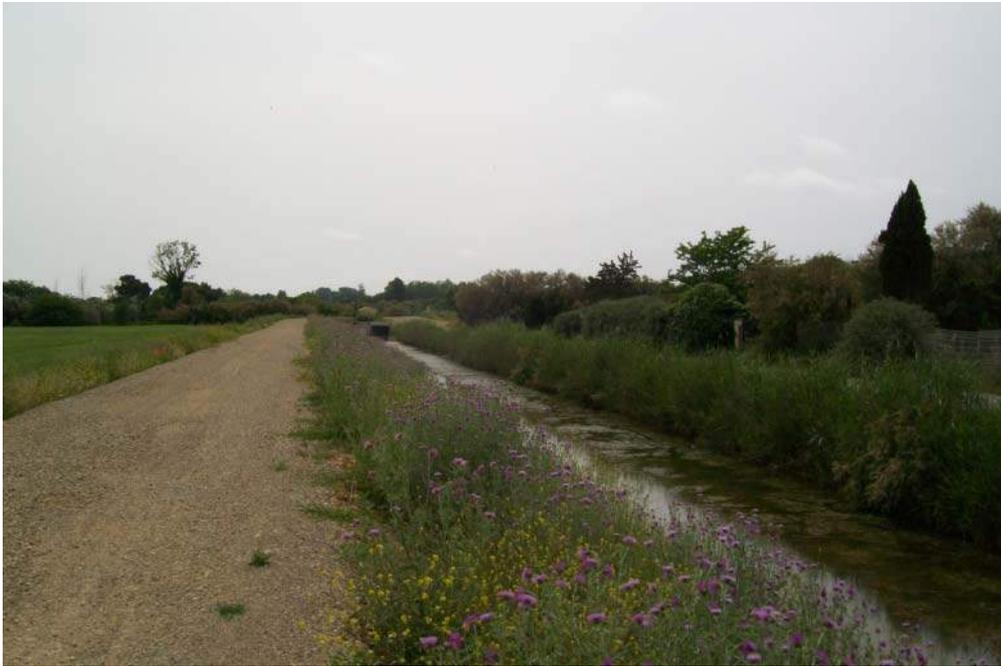
Photo 13 : Stagnation des eaux en amont du déversoir

Par conséquent, en amont, les eaux stagnent comme en atteste la figure suivante :

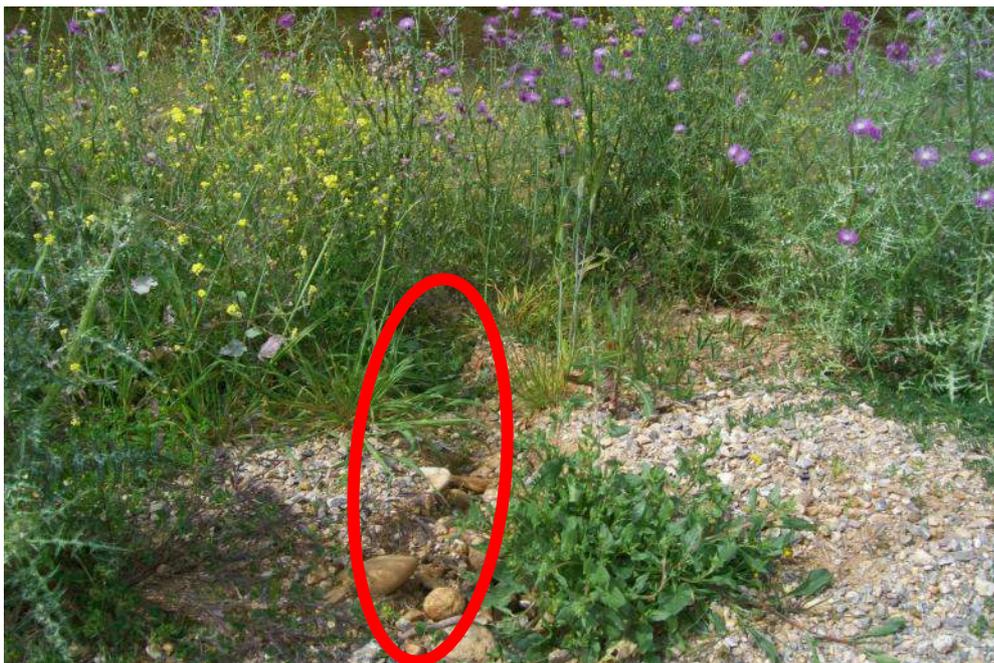
- ✓ Des ravinements et fissures superficielles de la terre végétale. La récente crue de l'hiver 2015 a quelque peu déplacé la surface de terre végétale du corps de digue, notamment en partie aval :

Photo 16 : Ravinement en crête de digue

Ces éléments n'impactent pas directement la protection des crues mais requièrent une surveillance sur leurs évolutions pour éviter d'éventuelles brèches.

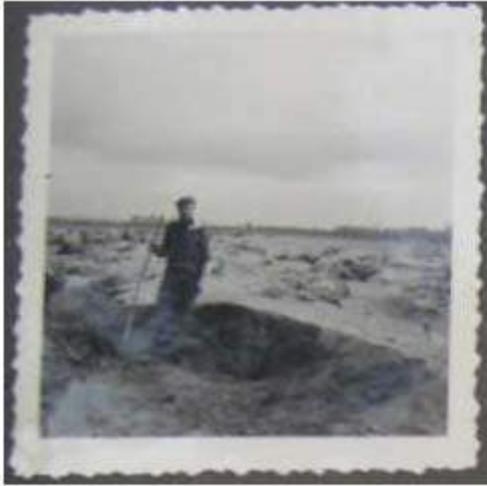
**Figure 67 : Février 1954 : champ recouvert
Par les apports de la crue
(Source : Granier des Garets)**

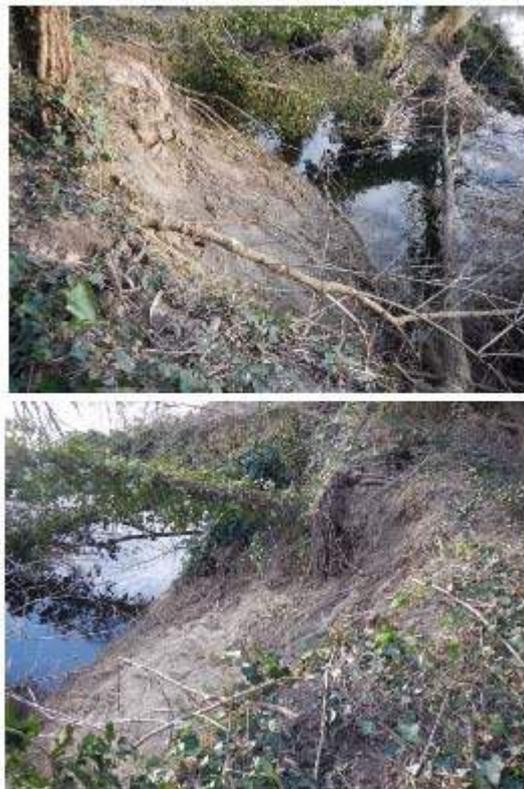
Figure 70 : Glissement/Erosion de berge en décrue (crue de novembre 2014)

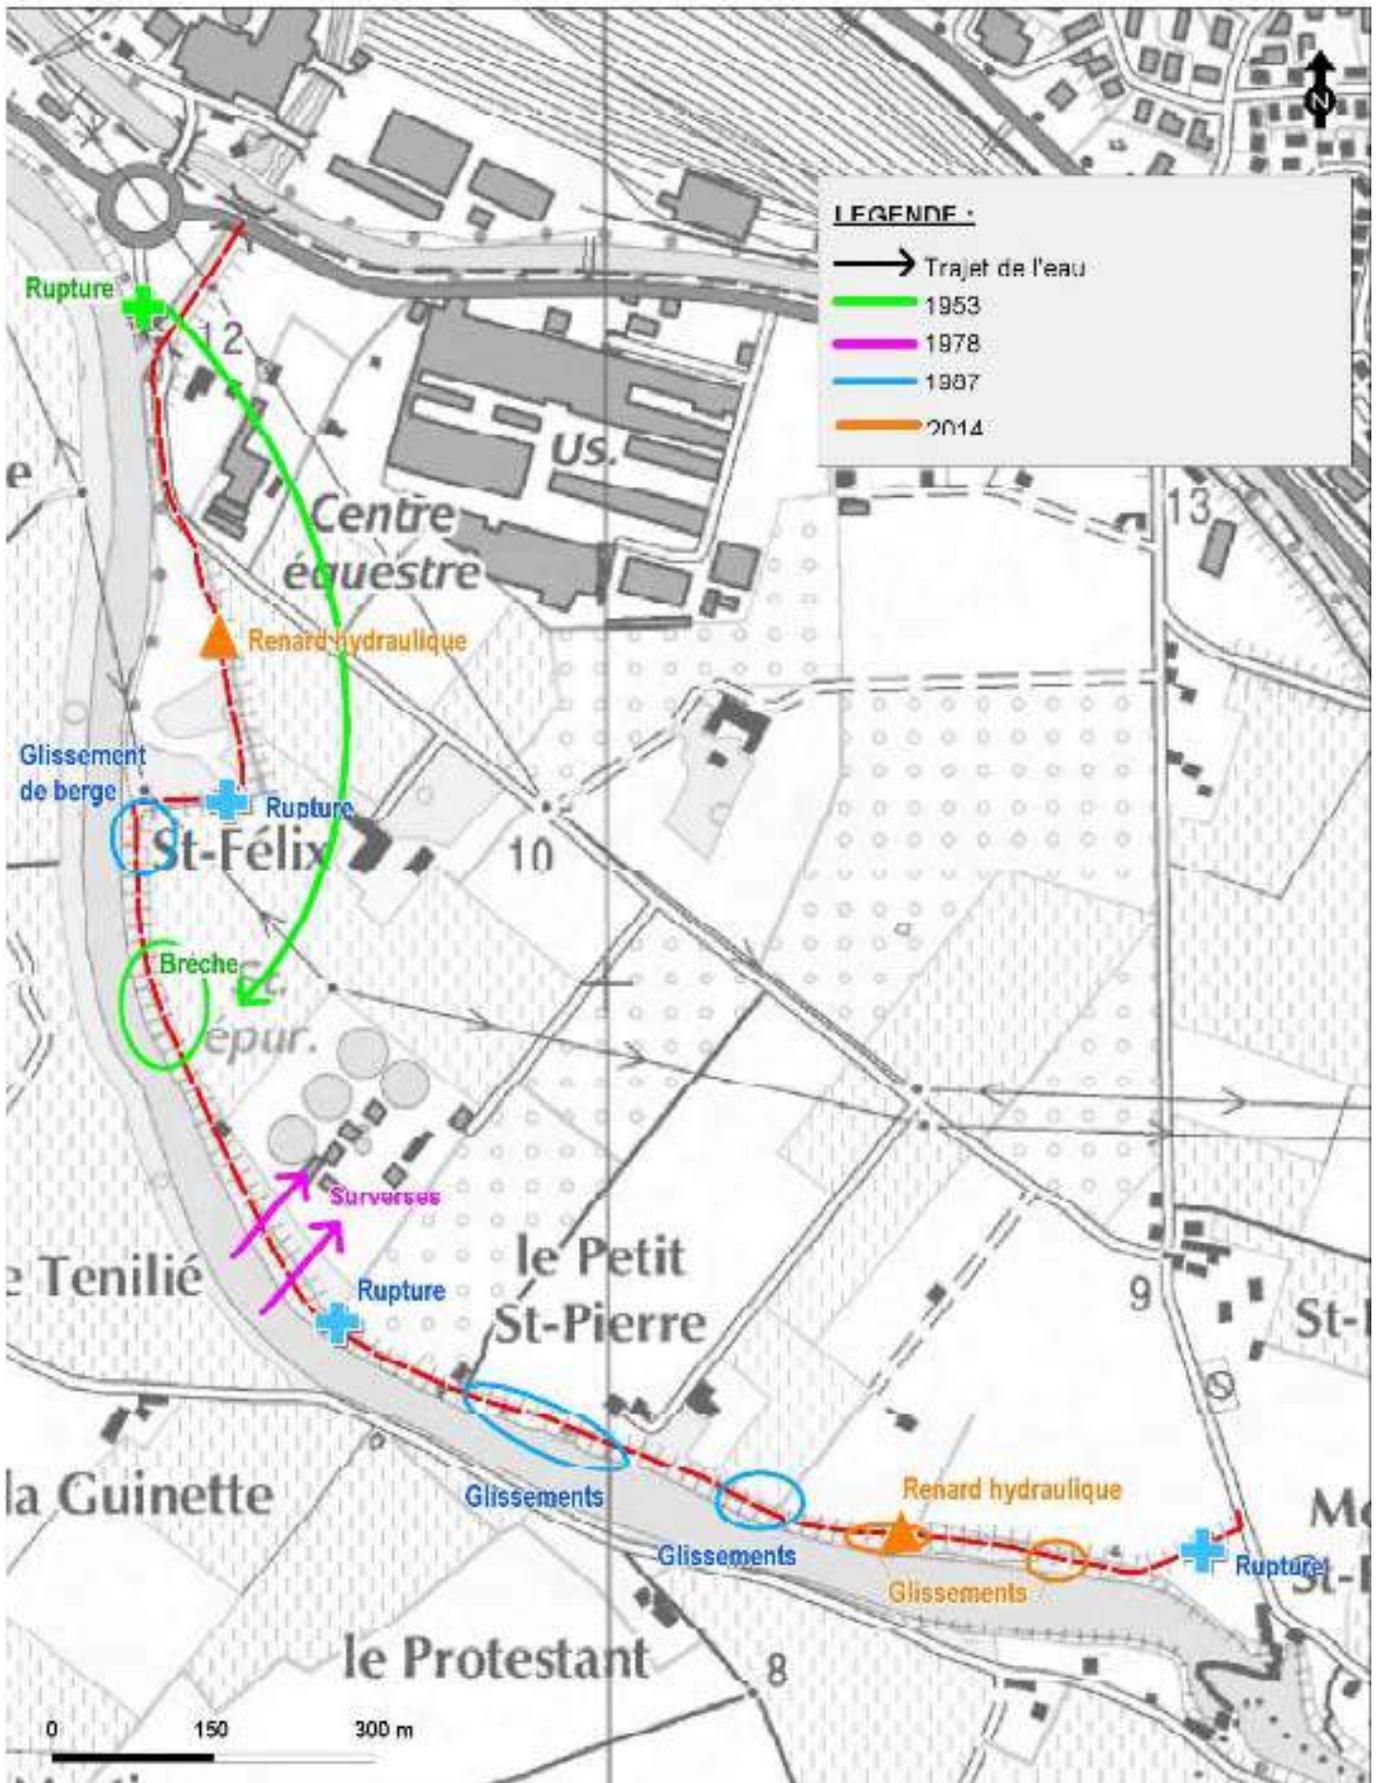
Figure 71 : Historique de l'impact des crues (Source : SAFEGE – ASA Plaine Saint Pierre – ARTELIA)

L'analyse des brèches et des désordres survenus sur la digue de la Plaine Saint Pierre dans le passé met en avant les trois principaux mécanismes de rupture suivants :

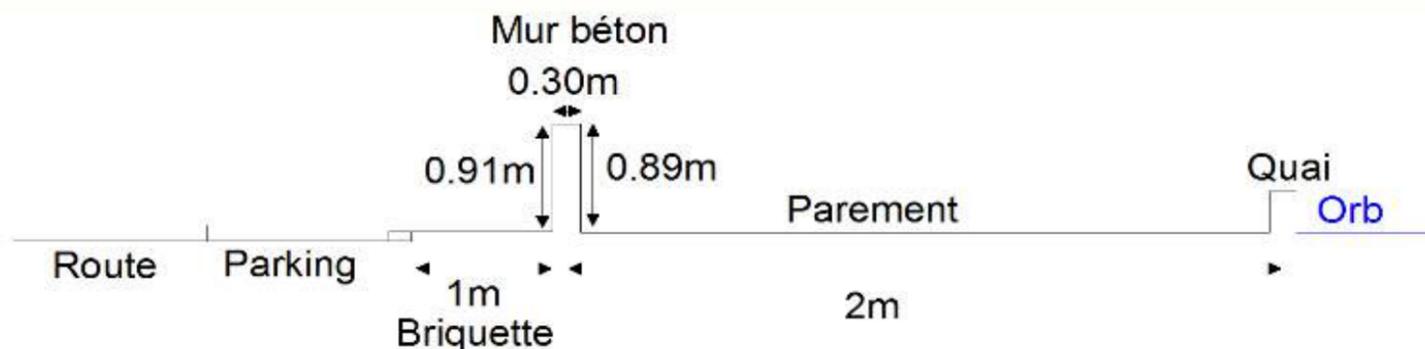
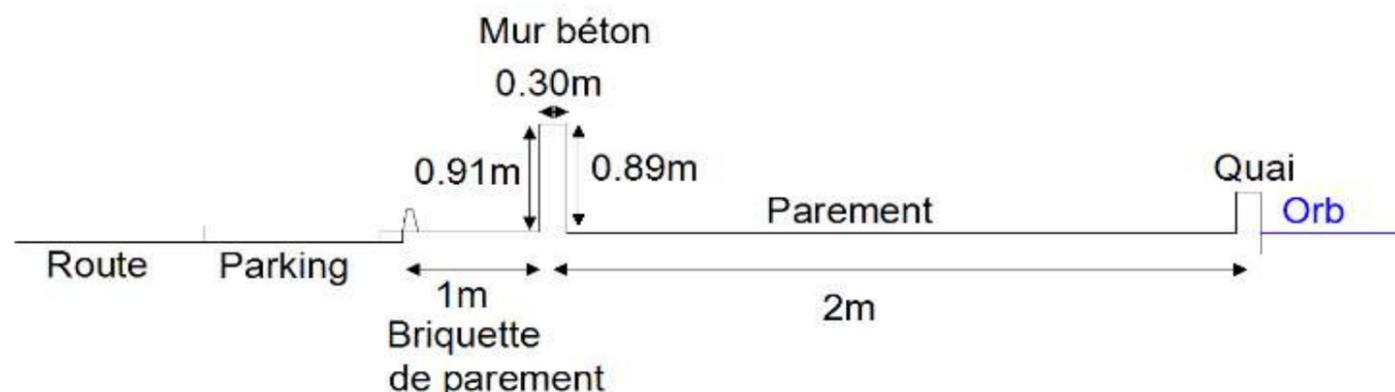
Tronçon : 3-21

Note : Mur proche du quai avec banc public
 2 Clapets anti-retour peu opérationnels
 Fissures de faible gravité

Type	Repérage transversal	Photos	Description / Partie d'ouvrage affectée	Gravité
FIS	13	14	Micro fissure proche de banc public	1
FIS	17	16	Micro fissure	1
FIS	19	18	Fissure sur mur béton	2

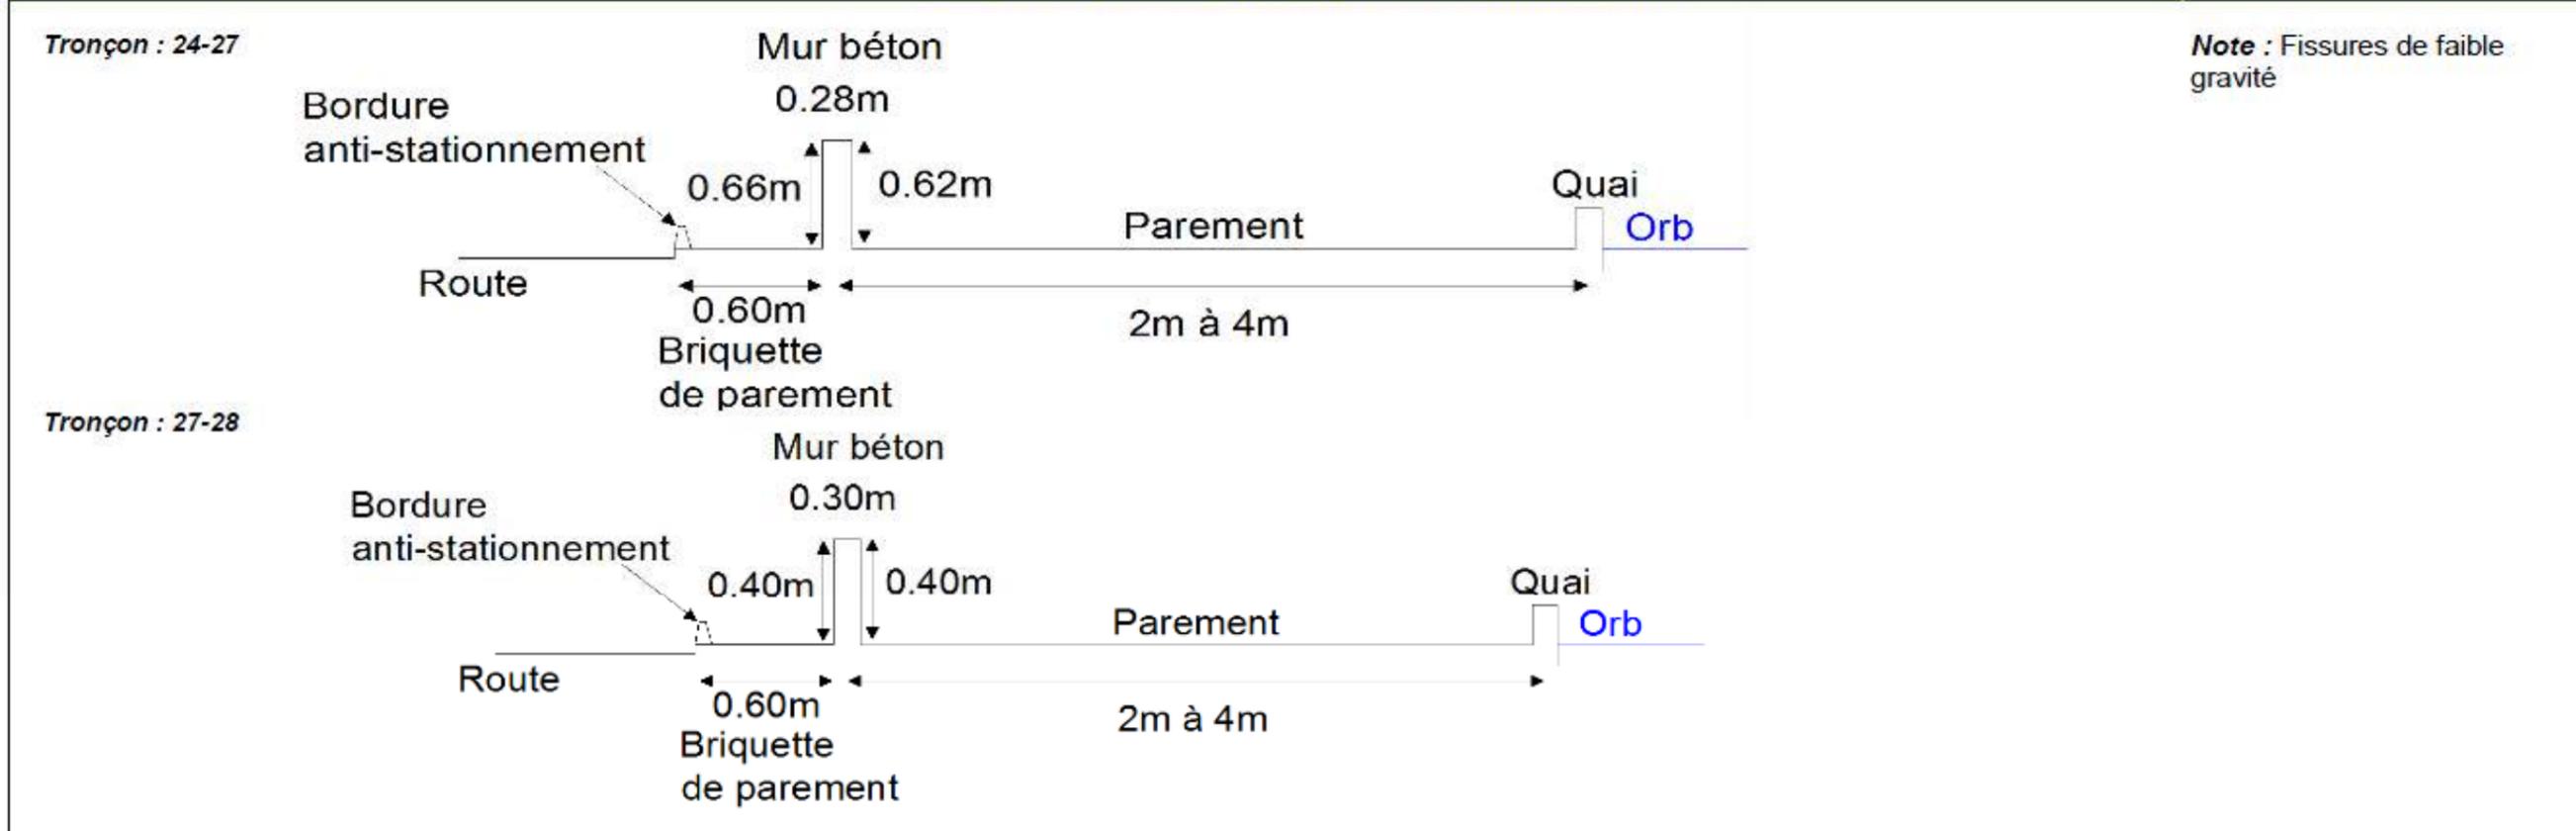
Type	Repérage transversal	Photos	Description / Partie d'ouvrage affectée	Gravité
FIS	22	21	Micro fissure	1
FIS	25	22	Micro fissure	1
FIS	26	23	Fissure sur mur béton	2

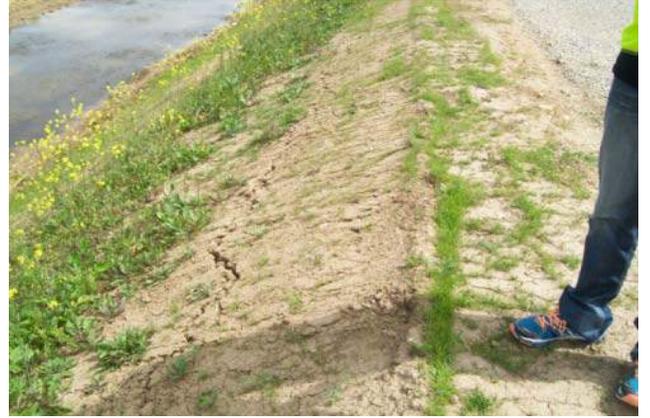
27.JPG

Type	Repérage transversal	Photos	Description / Partie d'ouvrage affectée	Gravité
VEG	29	29	Ensemencement / Herbe sur rampants de digues + canal de crête – Éléments structurants de digue – Canne à sucre de Provence	1
ERO	30	33	Affouillement du canal de crête en pied coté zone inondable	2
ERO	30B	27	Fissure superficielle de la terre végétale coté rampant de digue	1
